**Progetto operativo di messa in sicurezza permanente
dell'ex Cava Cattaneo e recupero morfologico ambientale del sito**

**INTERVENTO DI MESSA IN SICUREZZA PERMANENTE
DELL'AREA "EX CAVA CATTANEO"
E RECUPERO MORFOLOGICO AMBIENTALE DEL SITO**

Decreto Regionale Lombardia n. 484 del 23/01/2007

PROGETTO DEFINITIVO DI MESSA IN SICUREZZA PERMANENTE

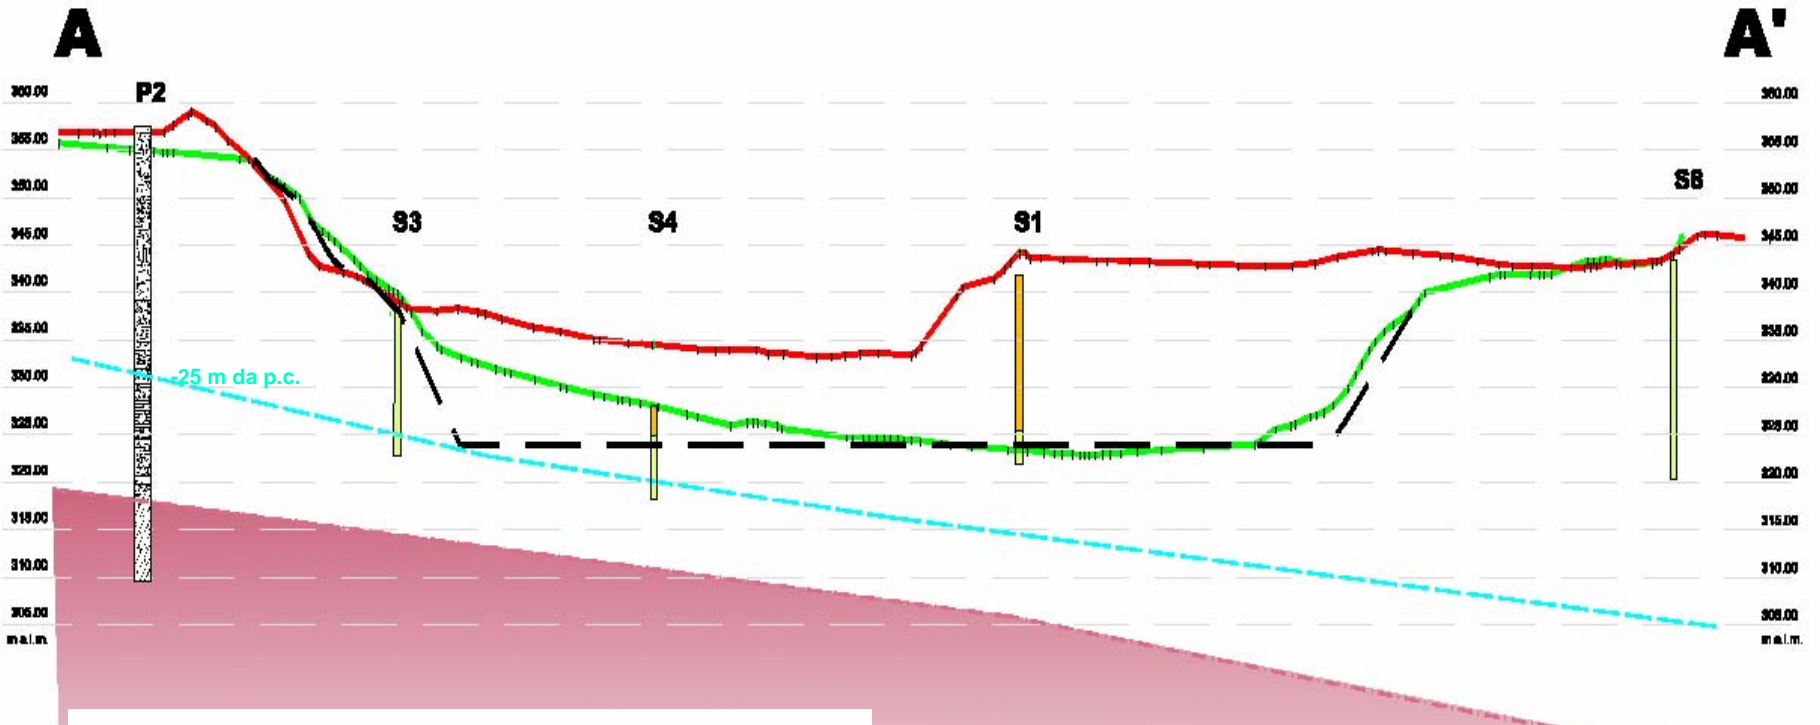
RICOSTRUZIONE SVILUPPO MORFOLOGIA SEZIONE AA'

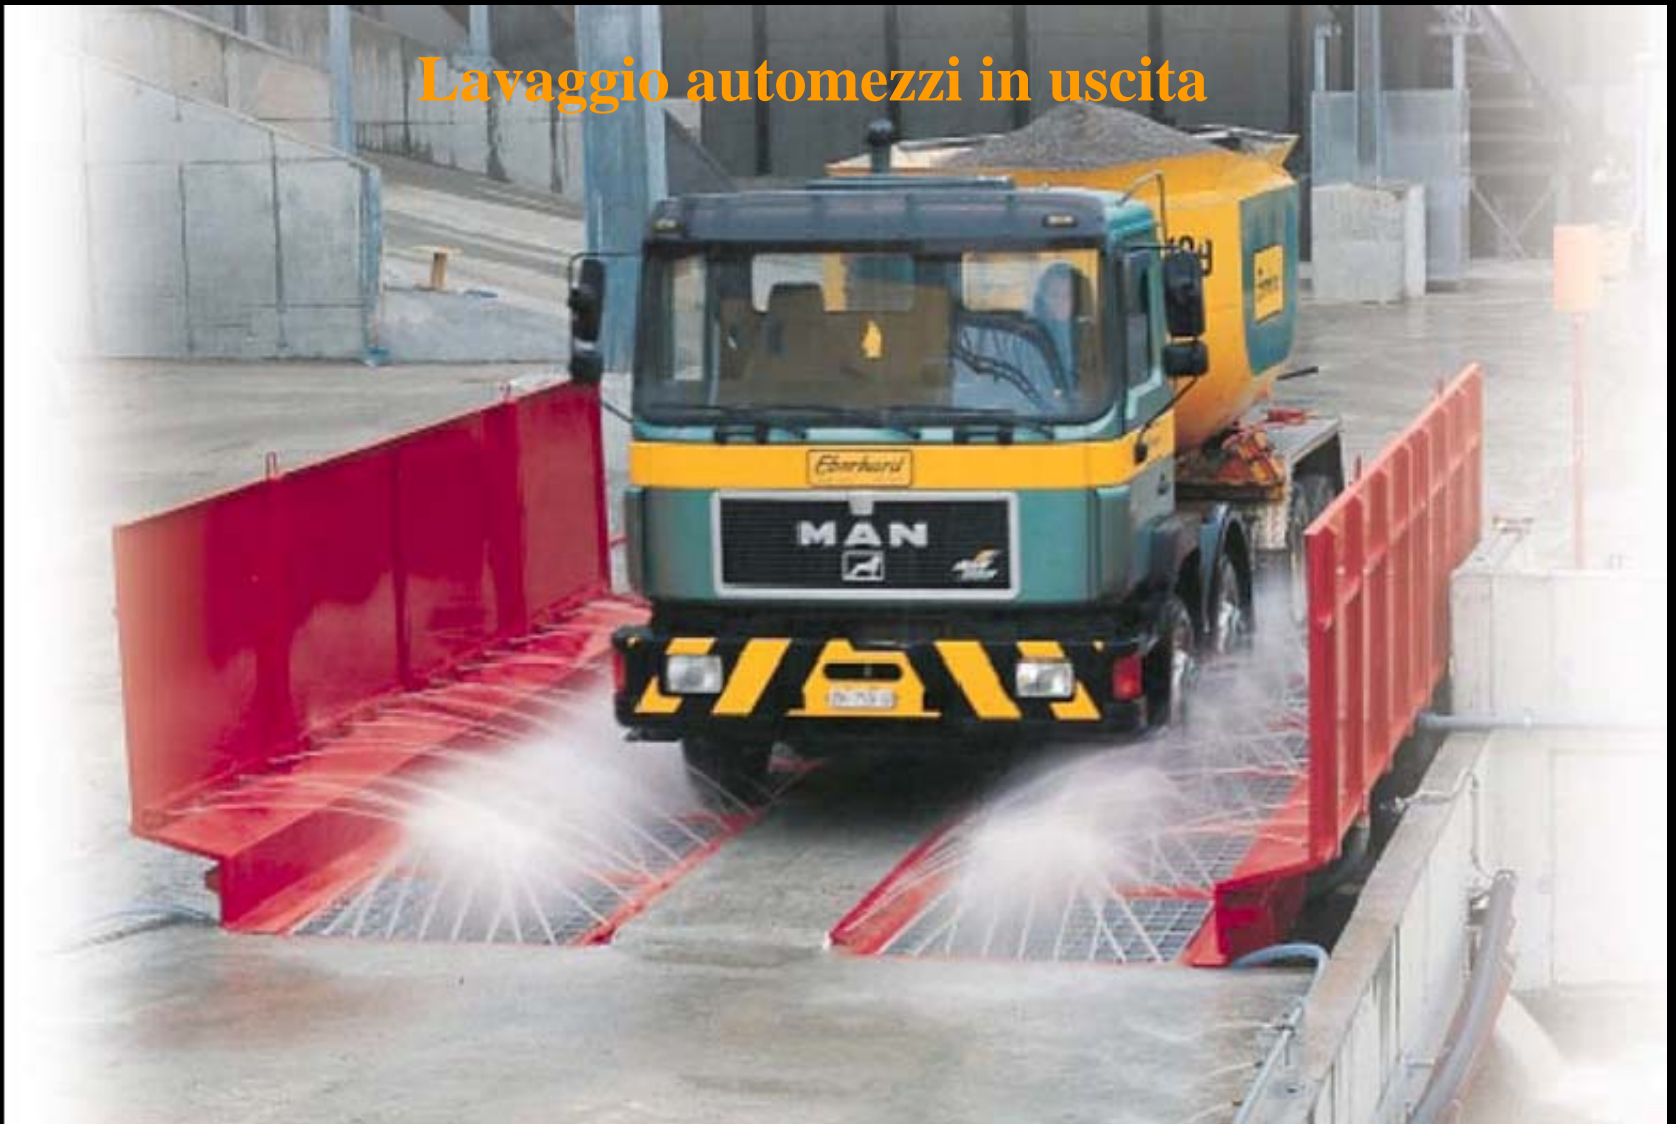
Lavaggio automezzi in uscita
